بررسی فازی و رفتار خوردگی دیرگدازهای سلیکون کاربیدی مصرفی در دیگهای احیا آلومینیوم

چکیده

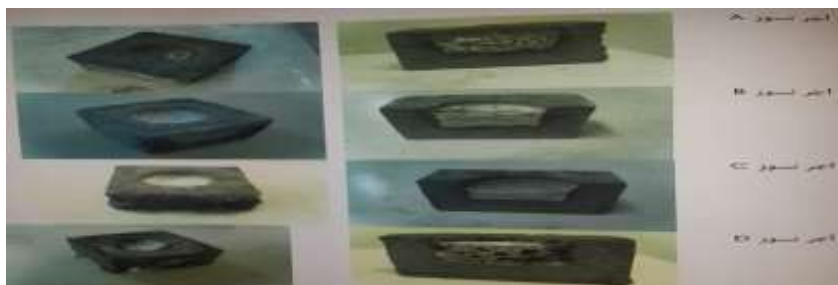
شکل ۴- عکس بعد از کوره و سطح مقطع همه آجرها

الف-بررسی تصاویر میکروسکوپ الکترونی بعد از کوره وسطه مقطع: عکس بعد از کوره و برش سطح مقطع در شکل ۴ آمده است. آجرها بعد از ۷۲ ساعت دچار آسیب شده اند که احتمالاً بدلیل تخریب مذاب بر روی آجر است.

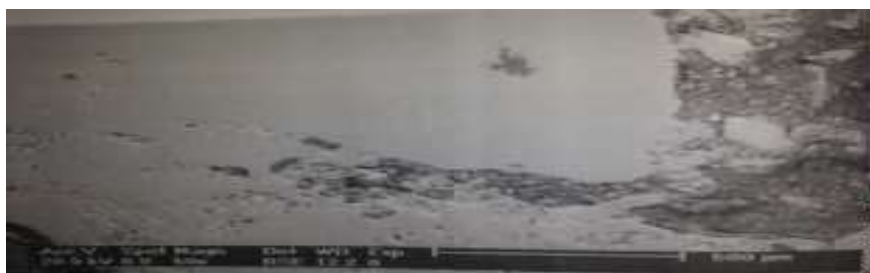
شکل ۵- فصل مشترک سرباره با آجر A با بزرگنمایی ۵۰ برابر

در شکل ۵ مناطق تیره رنگ مذاب و مناطق روشن تر آجر هستند. با توجه به این شکل احتمالاً مکانیزم خوردگی آجر از طریق نفوذ به درون مرز دانه ها و شسته شدن دانه ها در مذاب است. در شکل ۶- همانطور که مشاهده میشود فصل مشترک کاملاً صاف و مجزاست. همانطور که در شکل ۷ ملاحظه می شود با توجه به آنالیز عنصری در فواصل دورتر آلومینیوم نفوذ کرده و در مرز دانه ها کاهش یافته است و دانه ها کمتر تخریب شده است. در شکل ۸ فصل مشترک نشان داده شده دندان ایست و حاکی از شسته شدن دانه هاس سیلیکون کاربید در مذاب است. شکل ۹ حاکی از واکنش شدید فصل مشترک و شسته شدن ذرات سیلیکون کارباید و وارد شدن آن به سرباره است. فصل مشترک این آجر با سرباره کاملاً مجزا و به صورت دندان ای می باشد.
